Butyлаustritt bei Isolierglas – vielleicht ein Grund zur Sorge

Haben sich nach der Fenstermontage schon einmal Kunden darüber beschwert, dass im Scheibenzwischenraum schwarzes Material austritt? Wir zeigen, wie Sie in Zukunft damit umgehen.

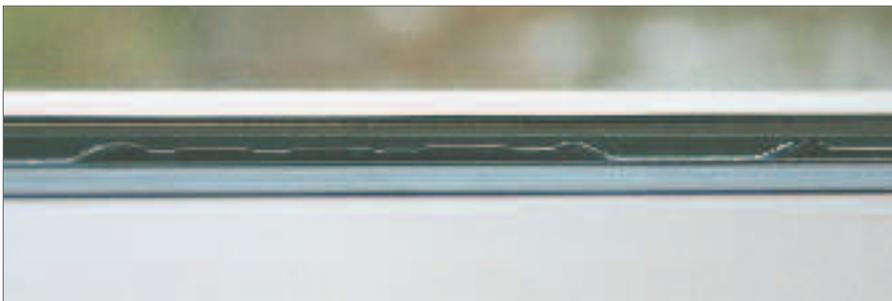
erfahrene Sachverständige Eberhard Achenbach. Mit Butyl ist die – häufig schwarze – Randabdichtung von Isoliergläsern gemeint. Das Dichtmaterial kann, wie Foto 1 zeigt, beispielsweise in Form von Verquetschungen über die ganze Länge des Abstandhalters sichtbar werden. Foto 2 zeigt ausgetretenes

Foto 1: Dieses Foto zeigt Butylverquetschungen über die ganze Länge des Abstandhalters.

Lösung: Ein Pauschalurteil, ob ein Fenster durch einen Butyлаustritt in seiner Funktionsfähigkeit und Gebrauchstauglichkeit beeinträchtigt wird, kann aufgrund der Vielzahl der einwirkenden Faktoren nicht gefällt werden.

„Eine eindeutige Aussage über die genaue Ursache lässt sich anhand des Schadensbildes nicht treffen“, sagt Achenbach und rät außerdem: „Die so genannte ästhetische Beeinträchtigung muss immer im Einzelfall bewertet werden.“ Darüber hinaus müsse die Wertminderung gegebenenfalls individuell prozentual ermittelt werden.

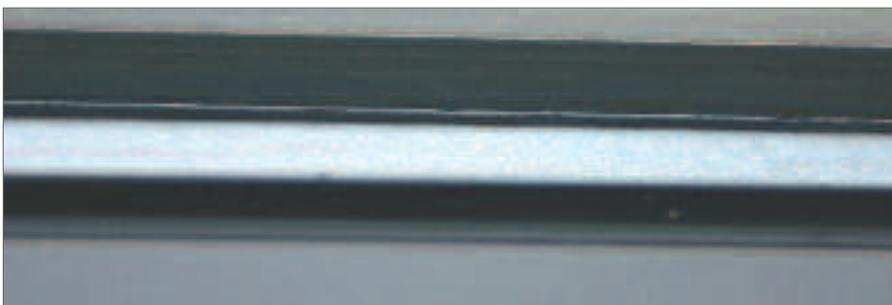
Butyl über die ganze Länge des Abstandhalters. Zusätzlich zu solchen Verquetschungen kann es, wie Foto 3 verdeutlicht, im Scheibenzwischenraum zu punktuellen Butylverquetschungen kommen.

Foto 2: Bei dieser Aufnahme tritt sichtbar Butyl über die ganze Länge des Abstandhalters aus.

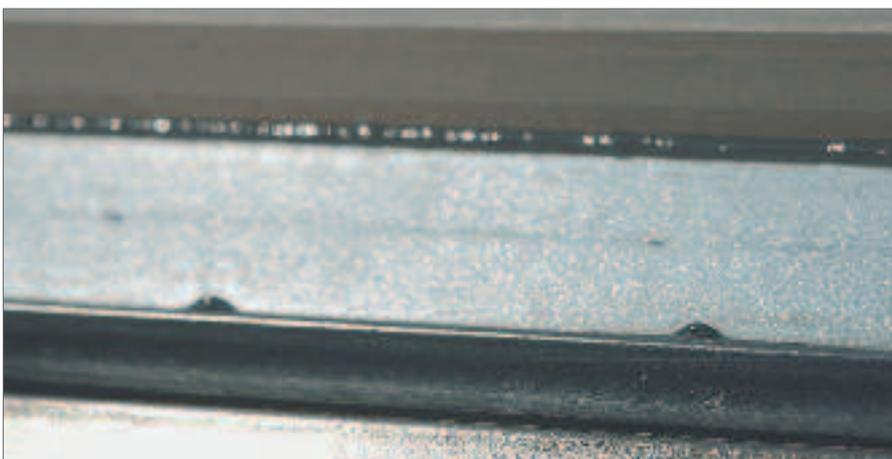
Foto 3: Diese Aufnahme zeigt punktuellen Butylverquetschungen am Isolierglas.
